# COMUNE DI MASER(TV)

## PIANO ABBATTIMENTO DELLE BARRIERE ARCHITETTONICHE

### RELAZIONE GENERALE

Dicembre 2022

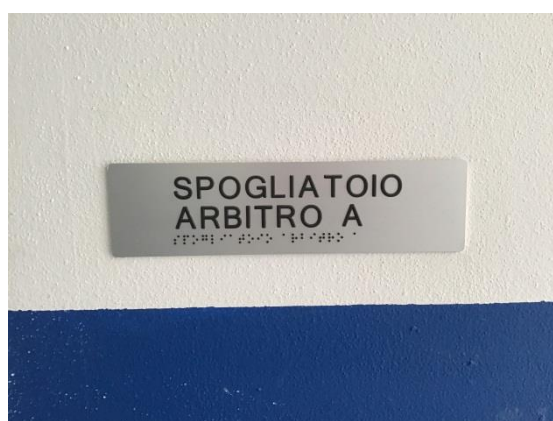
Nemmeno il Palamaser, sede della palestra coperta Comunale, è dotato di ascensore per collegare il piano terra (accoglienza e bar) con l'interrato (spogliatoi, campo da gioco e parcheggio accessibile). Esternamente è comunque presente una lunga rampa che permette di accedere al livello inferiore. Tale edificio è di recente costruzione ed è caratterizzato da diversi interventi interessanti legati all'accessibilità. Si segnala infatti la presenza (unica all'interno comunale) di una segnaletica tattile di orientamento esterna per orientare i pedoni non vedenti o ipovedenti dall'attraversamento pedonale all'ingresso dell'edificio. Si ritiene però sia un intervento realizzato in maniera scorretta: la larghezza ed il rilievo eccessivo impediscono una facile percorrenza del marciapiede da persone che si spostano in sedia a rotelle, inoltre non è necessario che la segnaletica proceda lungo tutto il percorso pedonale, in quanto gli utenti non vedenti possono utilizzare come linea guida naturale la cordonata in calcestruzzo. Si suggerisce quindi di inserire una segnaletica tattile in corrispondenza dell'attraversamento (intercettazione + pericolo valicabile) e di intercettazione in corrispondenza dell'ingresso. La segnaletica di pericolo valicabile deve essere profonda 40 cm, l'intercettazione larga 60 cm. All'interno del Palamaser si è rilevata anche la presenza di targhe tattili con scrittura braille in rilievo indicanti le destinazioni d'uso degli spogliatoi. I servizi igienici al piano terra e in ogni spogliatoio sono accessibili e ognuno di loro presenta le dotazioni necessarie.

*Palamaser- segnaletica tattile a rilievo, in braille, con indicazione della destinazione d'uso*

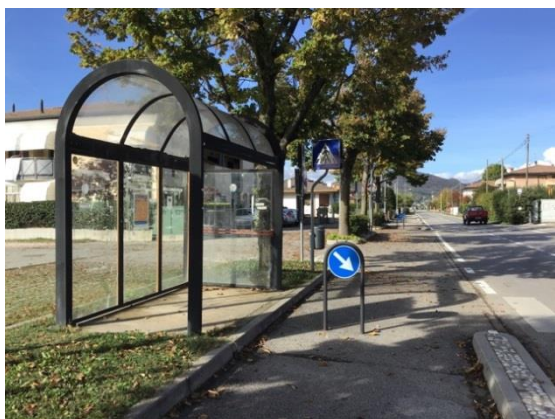
Lungo via Bassanese e via Cornaro si trovano anche le fermate del bus, le quali però risultano poco accessibili in quanto si trovano in posizione scorretta: infatti una si trova in corrispondenza di una pista ciclabile, un'altra di un attraversamento pedonale, diverse invece risultano poste lungo percorsi pedonali stretti o non segnalati.

*Via Cornaro – fermata del bus con posizionamento inadeguato, altezza insufficiente e mancanza di segnaletica tattile di orientamento*

Si suggerisce di spostarle e, dove possibile, di rialzarle ad un'altezza di 18 cm, in modo da favorire la salita e la discesa di tutti gli utenti. In generale manca anche una segnaletica della fermata costituita da una palina ben posizionata e leggibile e dalla linea di orientamento a terra per non vedenti.

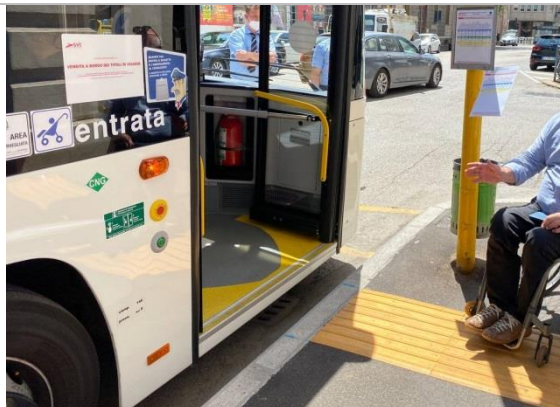
*Piazzale Giuseppe Giusti (VI) – **esempio** di fermata posta in maniera adeguata, con altezza marciapiede corretta (circa 18 cm) e segnaletica tattile di orientamento in corrispondenza di ingresso e palina*

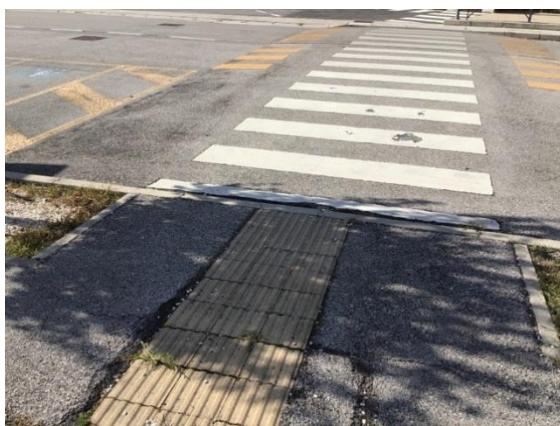
disabilità visive, gli attraversamenti pedonali e le fermate dei bus infatti non sono segnalate.

*Palamaser/Via Motte – segnaletica tattile di orientamento posta in maniera impropria (mancanza di bolloni "pericolo valicabile" e larghezza eccessiva)*

Si suggerisce di utilizzare come tipologia di segnaletica tattile di orientamento il Loges Vet Evolution (LVE), che può anche essere in materiale termoplastico di colorazione bianca o gialla, per favorire la visibilità dell'attraversamento anche da parte delle persone ipovedenti. L'utilizzo di materiale termoplastico incollato direttamente sopra la pavimentazione (sia essa in asfalto o in materiale più nobile come il porfido) garantisce la reversibilità dell'intervento, oltre a risultare un intervento meno invasivo rispetto la messa in posa di masselli autobloccanti ad hoc.

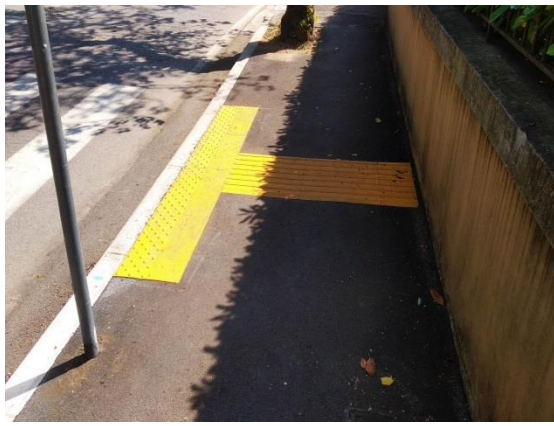
*Via Maffei (VI) – **esempio** di segnaletica tattile di orientamento posta in maniera adeguata*
